# RISIKO- OG SÅRBARHEITSANALYSE FOR REGULERINGSPLAN SOLVORN KYRKJE – PLAN ID 2016001 datert 18.05.2020

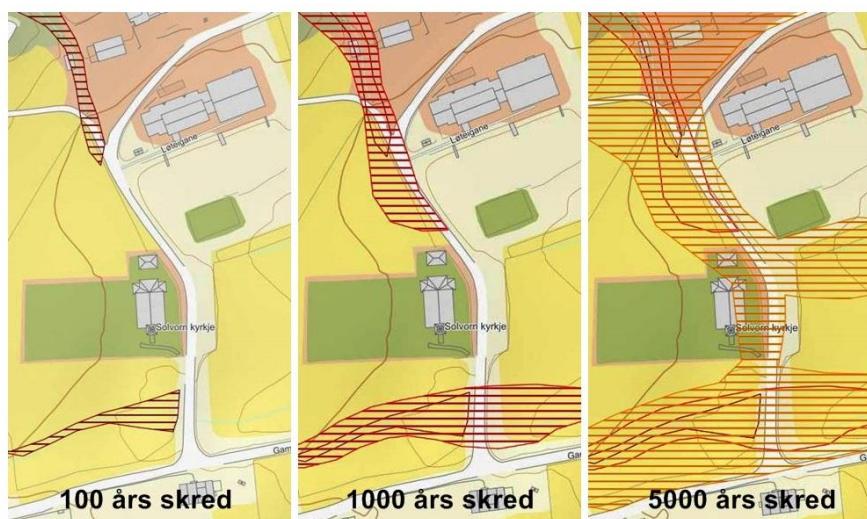
**Skred:** Solvorn har detaljerte skredkart og den nye parkeringsplassen er vurdert til å liggje innafor skredfarleg område – flaumskred og sørpeskred. Sjå kartutsnitt under. Detaljerte skredkart for området finn ein på bl.a. fylkesatlas. Kyrkja er vurdert til å vera i tryggleiksklasse S3 (5000 års skred) medan parkeringsplassen i S1 (100 års skred). Sjå planomtalen med begrunnin av dette.
